Renovatie vraagt rigoureuze aanpassingen in betonconstructies oude Coentunnel

# Frisse lucht voor de eerste Coentunnel

Renovatie eerste Coentunnel  
Coentunnel Company bestaande uit: Dura Vermeer Groep, Besix, Arcadis, TBI bouw, CFE, Vinci en Dredging International  
Doka Nederland en  
De la Roy Isolatie & Design  
Mebin  
Rijkswaterstaat Noord-Holland  
Sophia Engineering en Dura Vermeer Beton- en Waterbouw BV

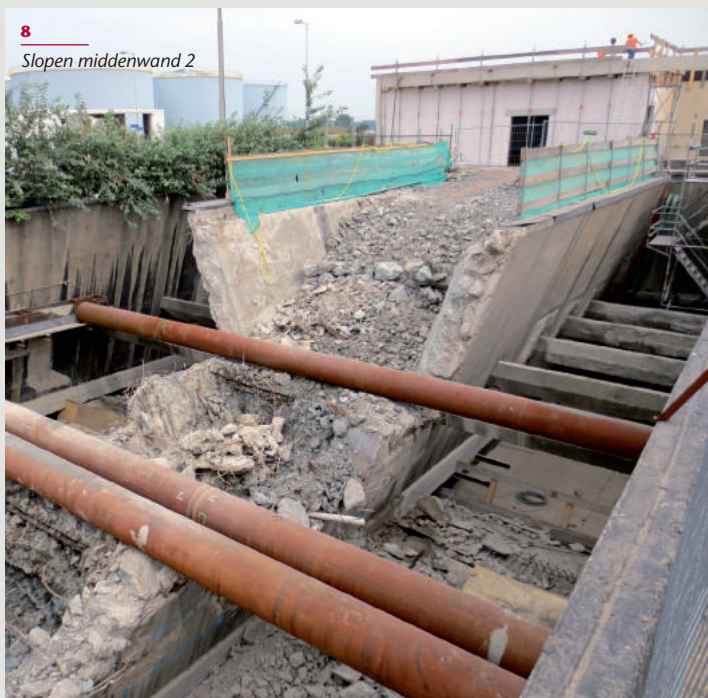
8

Slopen middenwand 2

Toen de betonnen gording klaar was, konden delen van de oude V-wand worden gesloopt (foto 8). Hier was voorzichtigheid geboden; de tunnelmoot kon door het verwijderen van de oude middenwand en ballastmateriaal – en daarmee het verwijderen van gewicht – gaan opdrijven. Deze ballast moest tijdelijk worden gecompenseerd. Hiertoe zijn op de tunnelvloer stapels stalen rijplaten aan gebracht (foto 9). Toen de middenwand ver genoeg was gesloopt, namen stalen stempels de functie van de oude, bovenste stempellaag over (fig. 11) en kon de V-wand verder worden gesloopt.

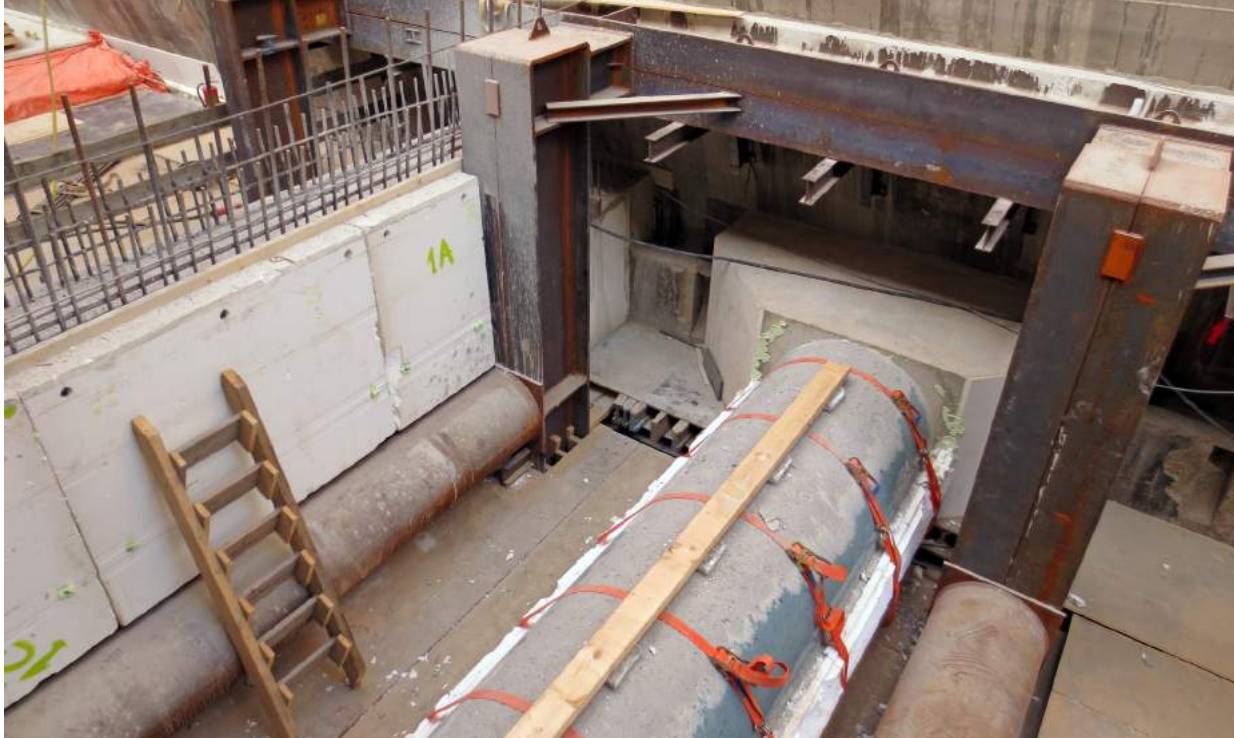
10

Tijdelijke stempelconstructie geïntegreerd met (EPS-)bekisting en werkvloer

Vervolgens konden de bekisting voor de betonnen gording en een 800 mm dikke, schuin opgaande stempelwand worden aangebracht (3D-weergave fig. 3). Voor een snelle uitvoering is deze bekisting voor een deel in EPS gerealiseerd (foto 10). Ook de ronde stempels werden in een EPS-bekisting gestort.

De vormgeving van de EPS-bekisting werd ontworpen met een 3D-model. Zo konden alle sparingen en centerpengaten van tevoren worden bepaald en in de EPS-blokken verwerkt. De bekistingen werden ook ondersteund door de stalen ondersteuningsconstructie. Voor het aanbrengen ervan was heel weinig ruimte beschikbaar.

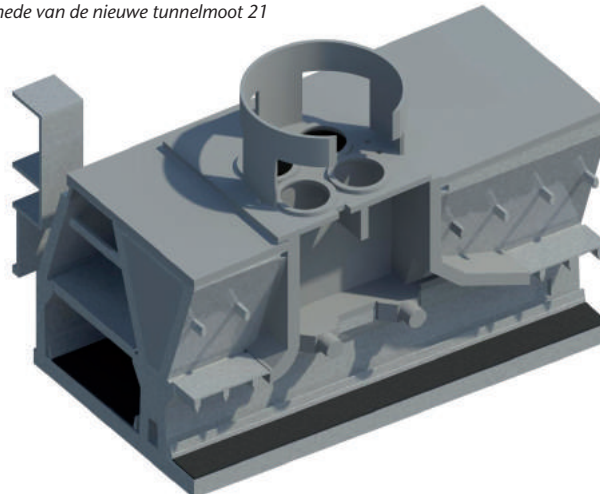
**13**  
3D-uitsnede van de nieuwe tunnelmoot 21

Toen alle overige tussenwanden klaar waren, kon het dak erop. In dit dak zitten vier grote, ronde sparingen die aan de onderzijde in twee richtingen zijn gekromd (fig. 13). Hieronder worden later brand- en geluidswerende afzuiginstallaties geplaatst. Om de bouwsnelheid hoog te houden, is het dak in prefab beton uitgevoerd. Hiervoor werd de kist van de nieuwbouw Tweede Coentunnel hergebruikt. De platen werden door middel van natte knopen in het werk onderling met elkaar verbonden tot een plaat. Na het dak kon de schoorsteen worden
